労働災害事例

水道管敷設工事での土砂崩壊災害

No.697

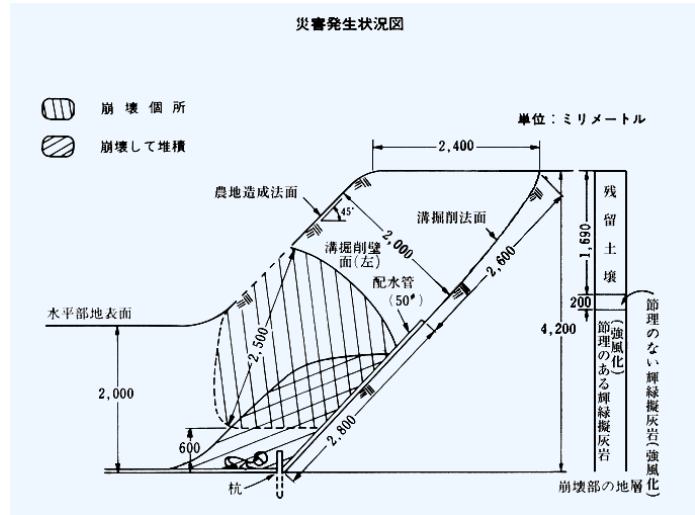
ドラグ・ショベルで、立上げ部直前の水平部分および法面に沿った立上げ部分を 90 度のこう配で幅 40cm 掘削し、床ならしを終え、水平部および法面部の管を溝底に敷設した。その後、作業員 B が溝底で埋め戻し後に水平部と法面部のジョイント部分がずれないようにするため、管の両側に木製杭を木づちで打ち込み、番線でしぼる作業をしていたところ、突然、水平部から法面部に向かって左側の法面部の溝壁面が、最大高さ 2.5m、最大幅 1.2m、最大奥行 2.5m にわたって崩れ、B がこの土砂に生き埋めとなったものである。

法面部の地質は、図に示したとおり、上から「残留土壌」、「節理のない凝灰岩の強風化したもの」、「節理のある凝灰岩の強風化したもの」で構成されていた。

この節理が、掘削した溝の方向に流れるものであったため、溝の掘削によって地山のバランスが崩れていた上に、杭の打ち込みによる振動等も加わり、節理面から土砂が滑落したものと考えられる。

- [1] 地山の掘削作業を行うときはあらかじめ、作業箇所およびその周辺の地山について、地質および地層の状態等を調査し、その結果に適応する作業を行うこと。
- [2] 地山の種類、高さに応じた安全な掘削こう配とすること。
- [3] 点検者を指名して溝内の点検を行わせること。
- [4] 地山の崩壊のおそれのあるときは、土止め支保工を設ける等の措置を講じること。
- [5] 深さ 2m 以上の地山の掘削作業を行うときは、地山の掘削作業主任者を選任し、作業方法の決定、作業の直接指揮等を行わせること。
